## Piedra natural – Resistencia al hielo/deshielo *Dimension stone – Frost/thawing resistance*

INFORME Nº / REPORT Nº: **161667PN078F** FECHA / DATE: **26-01-2017** PGINA / PAGE: **1/3**

Nombre comercial / *Commercial name* \* **Beige Saint - Michel**

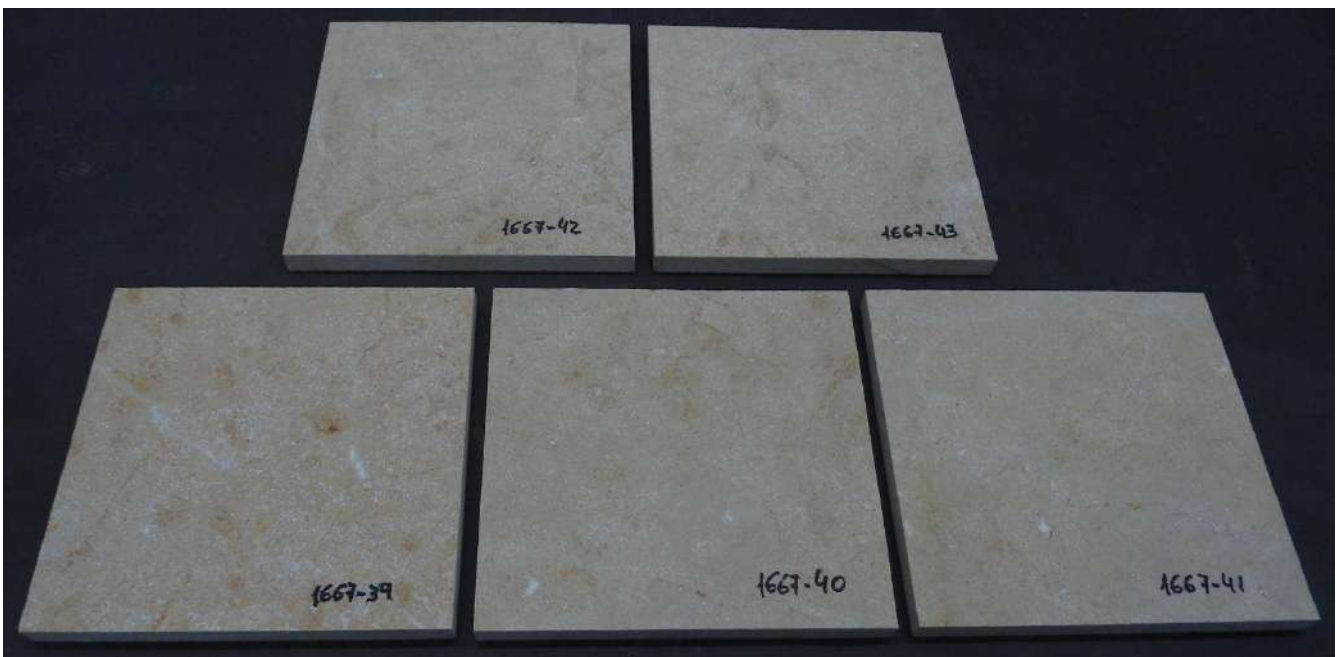
Muestra después de 50 ciclos de hielo-deshielo  
Sample after 50 freeze-thaw cycles

Probeta Specimen	<b>39</b>	<b>40</b>	<b>41</b>	<b>42</b>	<b>43</b>
Número de ciclos hasta fallo Number of cycles until failure	--	--	--	--	--
Pérdida de peso (%) Loss of weigh	<b>0,04</b>	<b>0,03</b>	<b>0,03</b>	<b>0,03</b>	<b>0,03</b>
Formación de grietas Cracking	<b>No</b>	<b>No</b>	<b>No</b>	<b>No</b>	<b>No</b>
Rotura o desintegración Rupture or disintegration	<b>No</b>	<b>No</b>	<b>No</b>	<b>No</b>	<b>No</b>
